CONTROL Y PREVENCIÓN DE PELIGRO AVIARIO

AEROPUERTO ALMIRANTE PADILLA

RIOHACHA

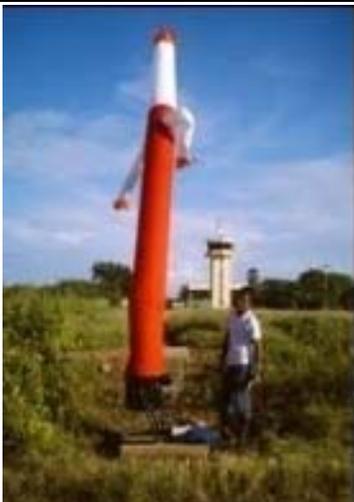
Sky dancer

Se implementaron mecanismos de repulsión visual mediante la instalación y puesta en funcionamiento de dos Sky Dancer. También se implementaron mecanismos de repulsión auditiva mediante la instalación y puesta en funcionamiento de un Mega Blaster y un Cañón de gas propano. Se realizó la dispersión de repelente químico (Bird Proof) en la cerca perimetral

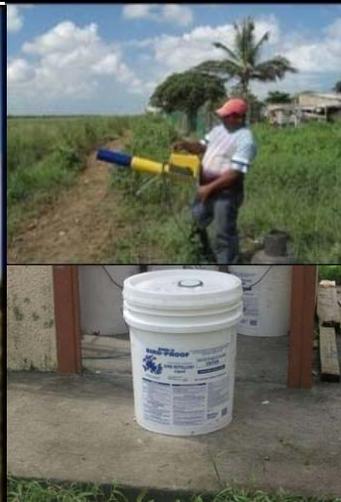
Cañón de gas y repelente químico

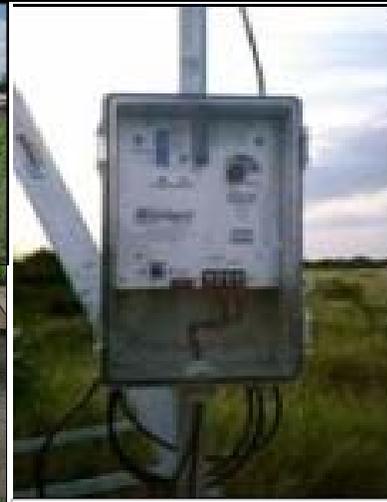
Mega Blaster
